# Bauernhaus Therwil BL, 1675

... der Weg zum Museumsgebäude

Die Ballenberg-Baudokumentation beschreibt das Museumsgebäude an seinem Herkunftsort und erläutert die im Rahmen der Translozierung erfolgten baulichen Veränderungen. Themen sind die Baukultur der ländlichen Schweiz, die Bewohner- und die Wirtschaftsgeschichte sowie die museale Vermittlungsarbeit.

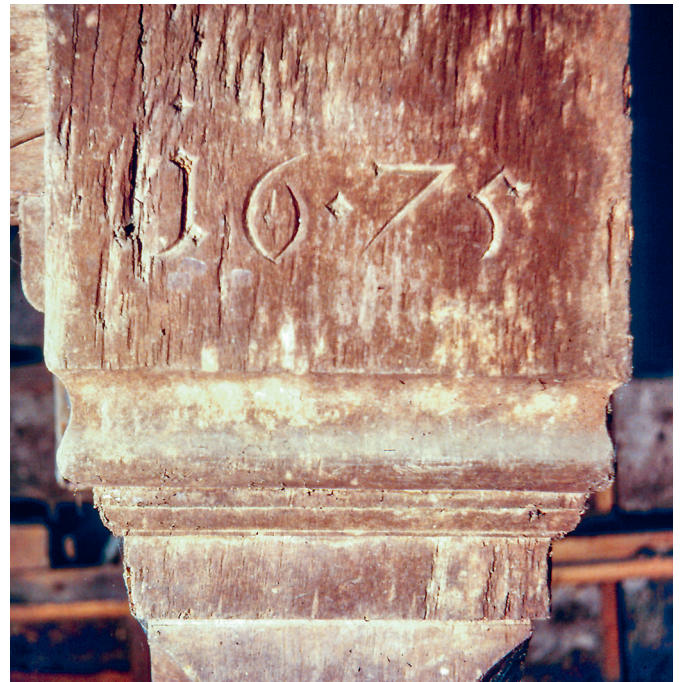
7 Die südlichen Kellersäule ist mit «1675» datiert. Foto, 1984 (FLM 12416).

Am Türsturz des Hauseingangs findet sich die Datierung «16 IHS 75». Der Schlussstein des Scheunentors ist mit «16 IHS 75» bezeichnet. Mit der Jahreszahl «1675» sind die Kellersäule und mit der Jahreszahl «1676» die Fassadenbretter am Wagenschopf versehen.

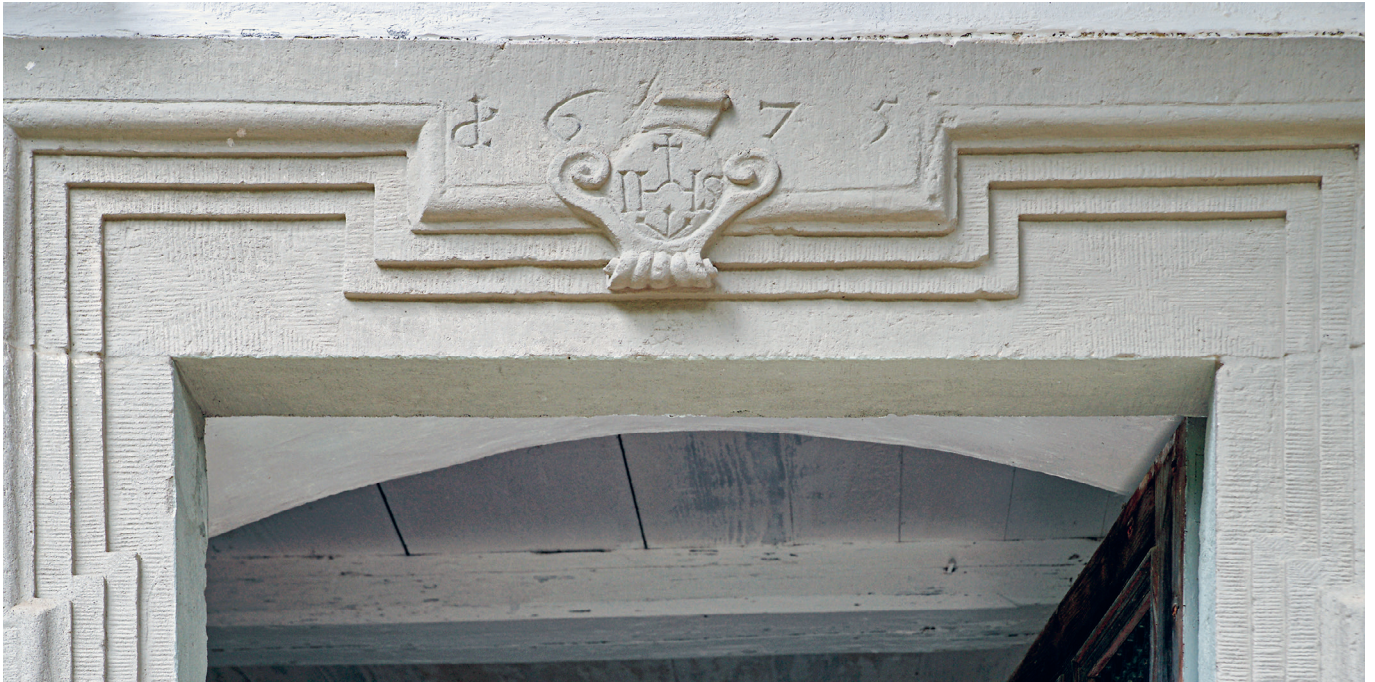
7 Am Türsturz des Haupteingangs befindet sich ebenfalls die Jahreszahl 1675. Foto, 2010 (FLM).

Neben der Datierung befindet sich am Türsturz des Hauseingangs ein Steinmetzzeichen (Kreuz mit Serifen und zwei Schenkeln, in der Mitte ein waagrechter Strich und Beistrich, am linken Schenkel und von der Kreuzmitte nach rechts un-

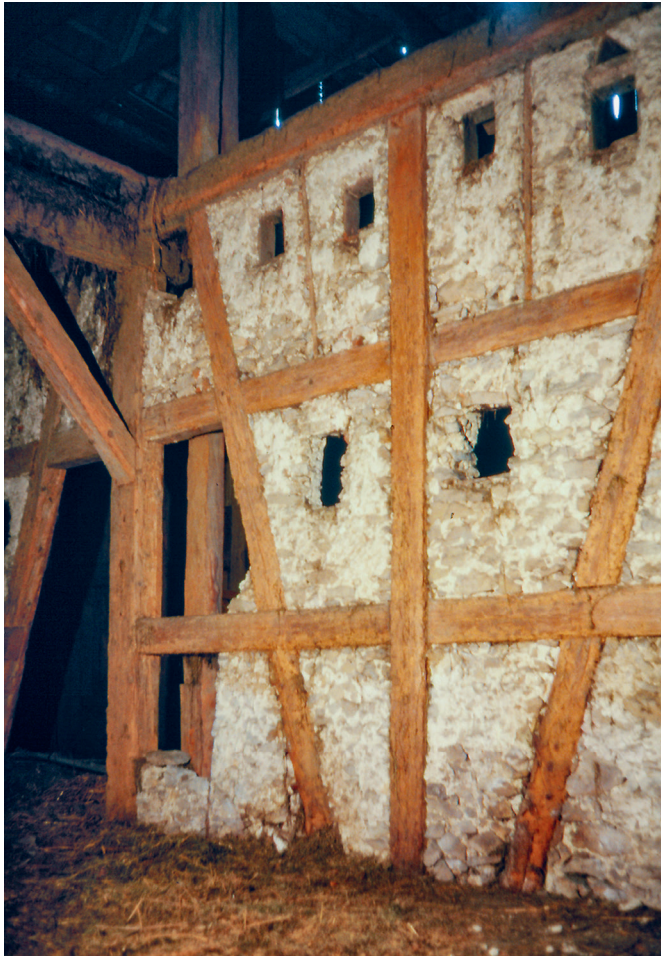
8 Die Ostwand des Kernbaus bestand aus Fachwerk mit Bruchsteinausfachung und verschieden geformten Lüftungslöchern. Foto, 1984 (FLM 12418).

Auch der nicht unterkellerte Ökonomieteil war im Erdgeschoss massiv gemauert. Im Obergeschoss folgte mit Ausnahme der komplett massiv gemauerten Südseite ein Fachwerkbau mit Ausfachungen aus Weidenruten und Lehm oder Bruchsteinfüllungen. Das zweischalige Mauerwerk wies Stärken zwischen 0,60 und 0,62 Metern auf. Die Fachwerkverbindungen waren verzapft.

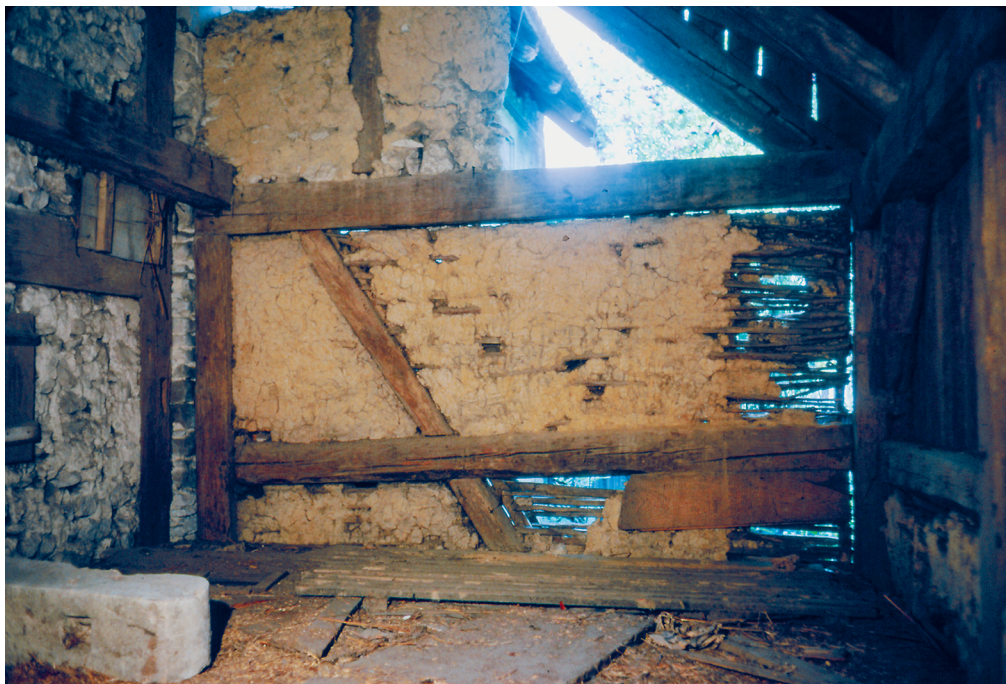
10 Die Fachwerkwand des nördlichen Anbaus. Foto, 1984 (FLM 12420).

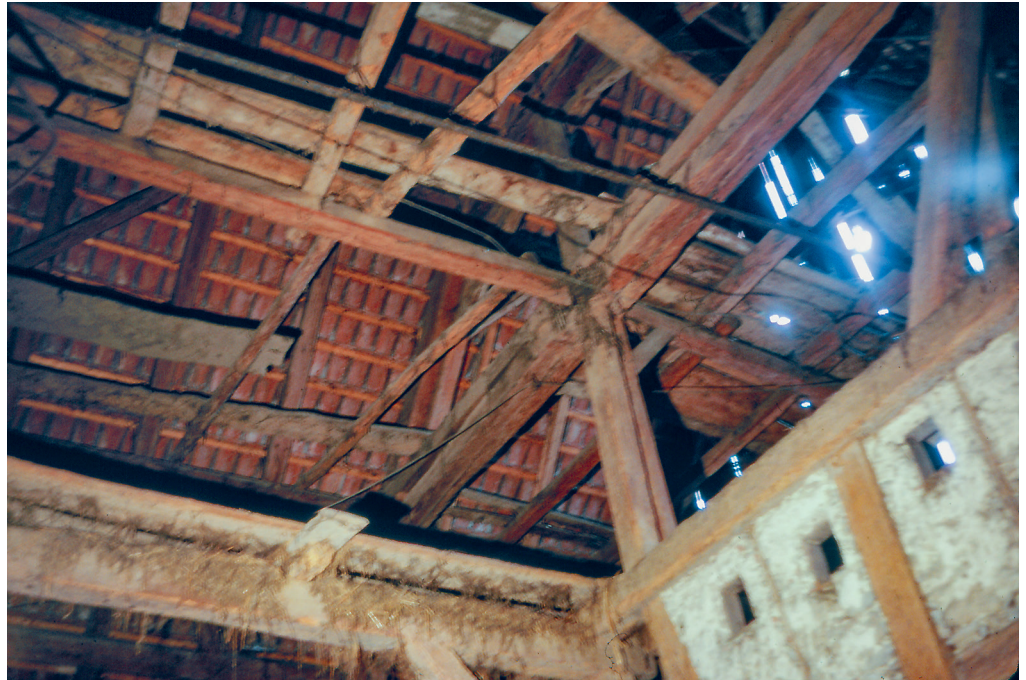
11 Blick ins Dachtragwerk des Ökonometeils. Foto, 1984 (FLM 12419).

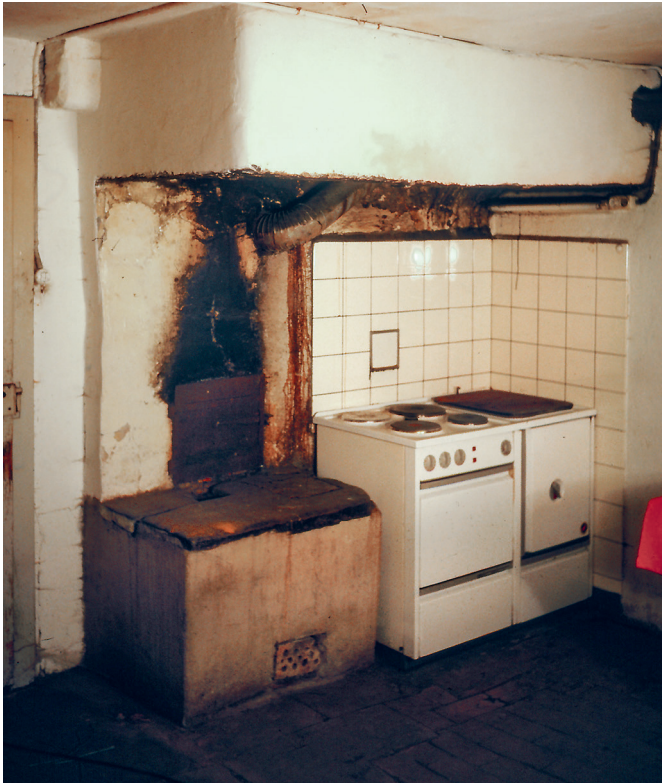
13 In der Küche war der Rauchfang erhalten. Darunter befand sich ein alter Herd mit Sandsteinplatte, daneben ein neuer Herd mit Ofen. Foto, 1984 (FLM 12409).

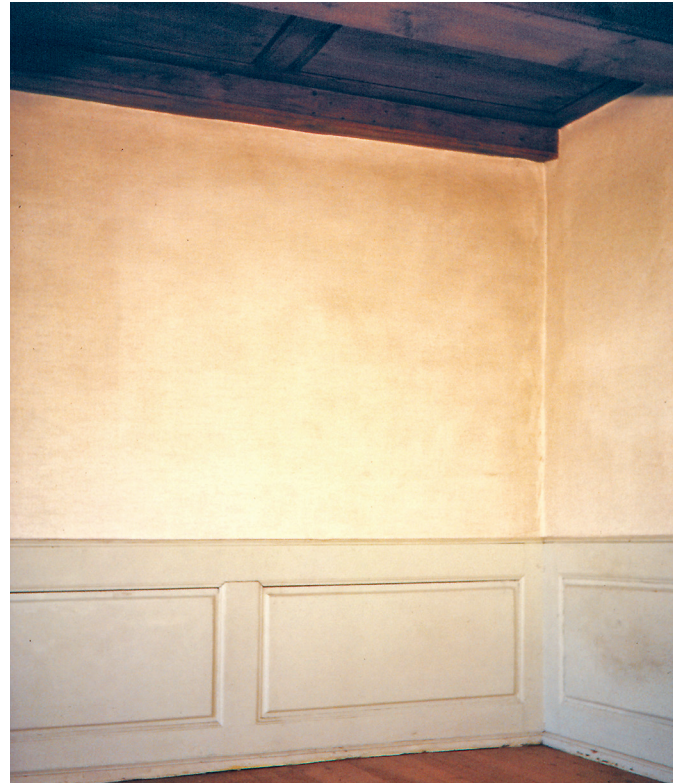
14 Farbuntersuchungen zeigten, dass sich das Täfer der Obergeschoss-Stube zuvor in der Hauptgeschoss-Stube befunden hatte. Foto, 1984 (FLM 12411).

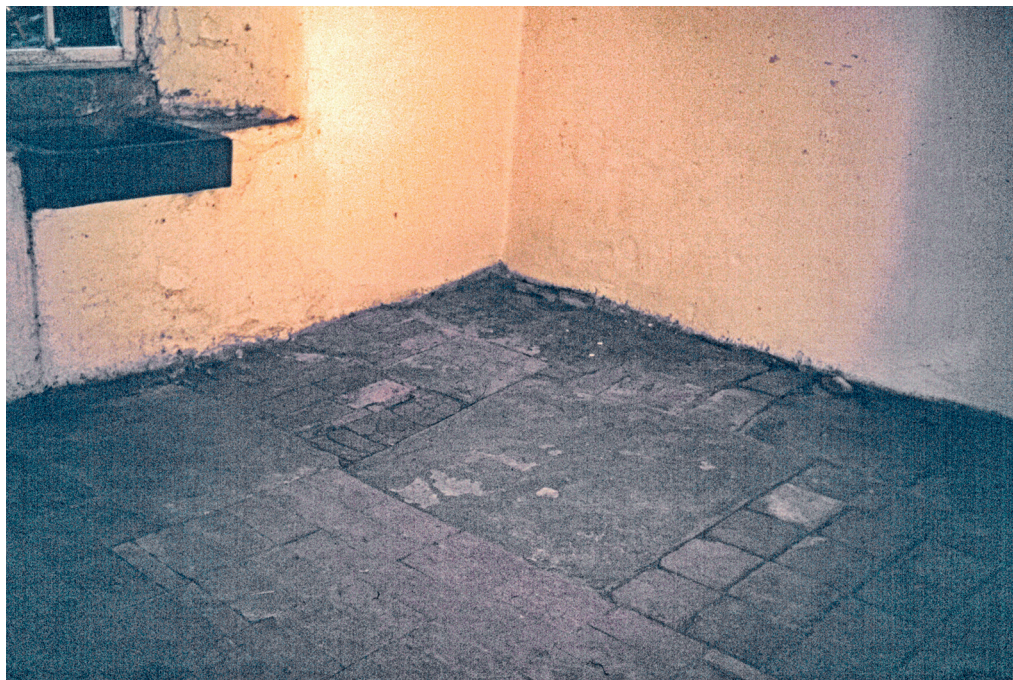
15 Der Bodenbelag der Küche war vor dem Abbau ein Flickwerk aus verschiedenen Materialien aus unterschiedlichen Zeiten. Foto, 1984 (FLM 12408).

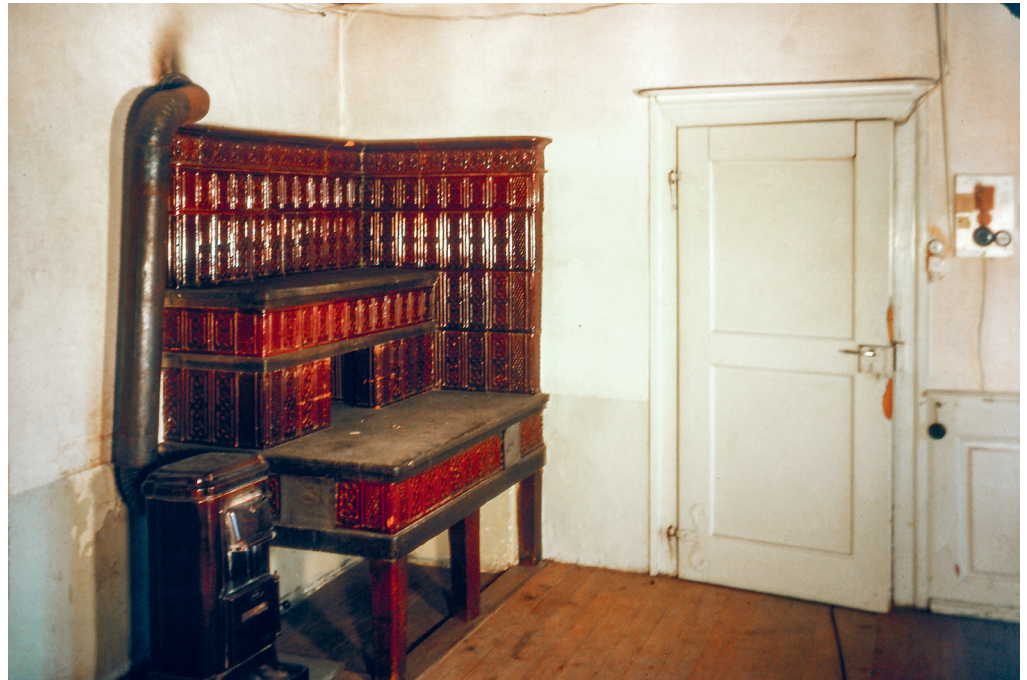
16 Der Kachelofen in der Stube im Obergeschoss datierte von 1888. Foto, 1984 (FLM 12412).

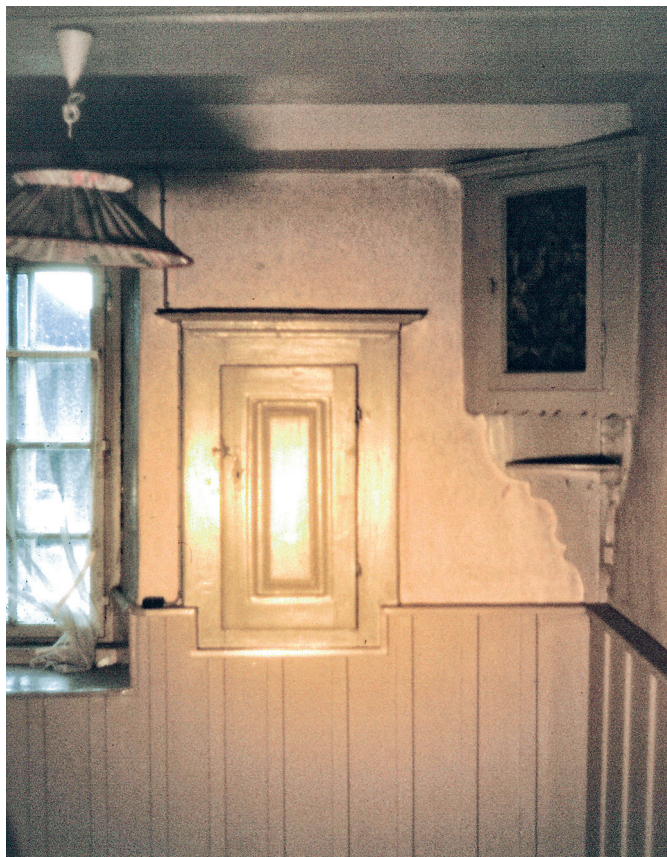
17 In der Südwestecke der Stube befand sich ein Herrgottswinkel und ein Wandkasten. Das Wandtäfer im Stubenraum war Ende des 19. Jahrhunderts ausgetauscht worden. Foto, 1984 (FLM 12406).

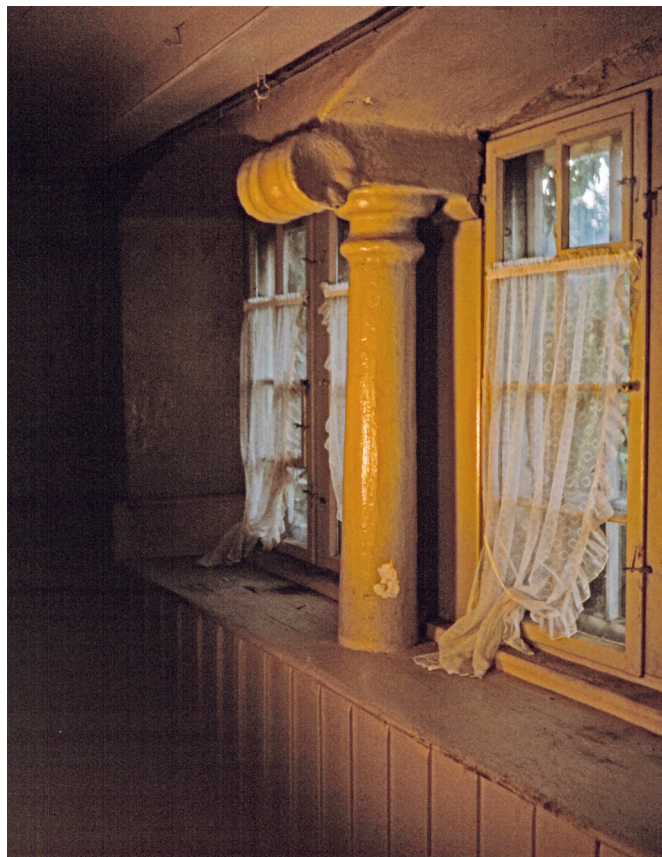
18 Das Stubenfenster war durch eine Säule mit ionisierendem Volutenkapitell besonders geschmückt. Foto, 1984 (FLM 12407).

Der repräsentativste Raum war die nach Süden, zum Strassenraum hin ausgerichtete Stube im Hauptgeschoss, deren Fensterband mittig mit einer barocken Säule mit ionisierendem Voluten-Kapitell geschmückt war. In der West- und Südwand der Stube befanden sich Wandschränken, in der Südwestecke ein kastenförmiger Herrgottswinkel. Das zweitverwendete, maschinengefertigte Täfer an den Wänden war erst im späten 19. Jahrhundert eingebracht worden, das ursprüngliche Täfer war im Obergeschoss wiederverwendet worden.<sup>98</sup> Auch das Deckentäfer wurde erst im 19. Jahrhundert eingebracht, zuvor waren die Deckenbalken sichtbar.<sup>99</sup> In der Nordostecke des Raumes, an der Wand zur Küche befand sich ein Kachelofen, der aus dem 19. Jahrhundert datiert. Es ist anzunehmen, dass sich auch schon zuvor ein Kachelofen in der Stube befand. Neben dem Kachelofen lag der Zugang zur Nebenstube, einem neben der Küche liegenden Raum, der nur von der Stube aus betreten werden konnte. Laut Inventar war im Jahr 1888 an Mobiliar in der Stube: ein Tisch, zwei Bänke, zwei Stühle und ein Schemel, ein Ehebett, eine Wanduhr, eine Lampe, sechs Gemälde («Tableaux»), ein Kohleeisen und Glasgeschirr. In der Nebenstube befanden sich ein Bett, ein Kasten, zwei Stühle, ein Kinderbett und fünf Knäuel Garn.<sup>100</sup> Vermutlich war das Ehebett im Zuge der Teilung in zwei Wohnungen schon im 18. Jahrhundert in die Stube gewandert. Im Erbteilungsvertrag von 1779 behielt sich der Erblasser neben dem lebenslangen Wohnrecht in der Stube auch das Ehebett vor, das mit «zwei Stück grüne Umhäng» abschirmbar war.<sup>101</sup> 1915 hatte sich die Stubeneinrichtung deutlich verändert, es fanden nun ein ovaler Tisch, eine Kommode, zwei Kästen, ein Kanapee, ein Tischlein, eine Nähmaschine, ein Rohrsessel, drei Stühle, eine Uhr, ein Spiegel und eine Stehlampe Platz.<sup>102</sup> Das Bett war wieder

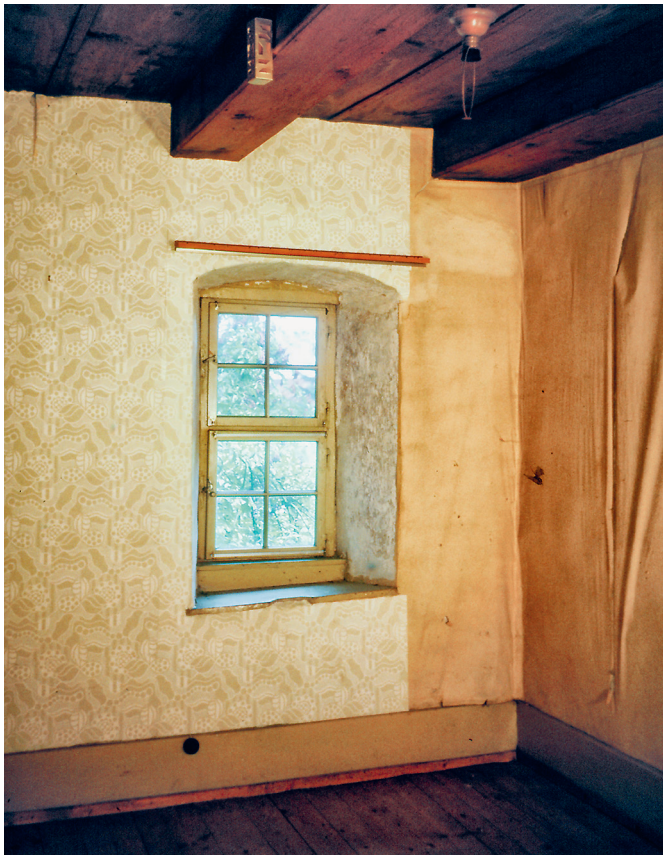
19 Die Nebestube im Obergeschoss hatte ein Segmentbogenfenster nach Norden. Die Wände wurden im 20. Jahrhundert tapeziert. Foto, 1984 (FLM).

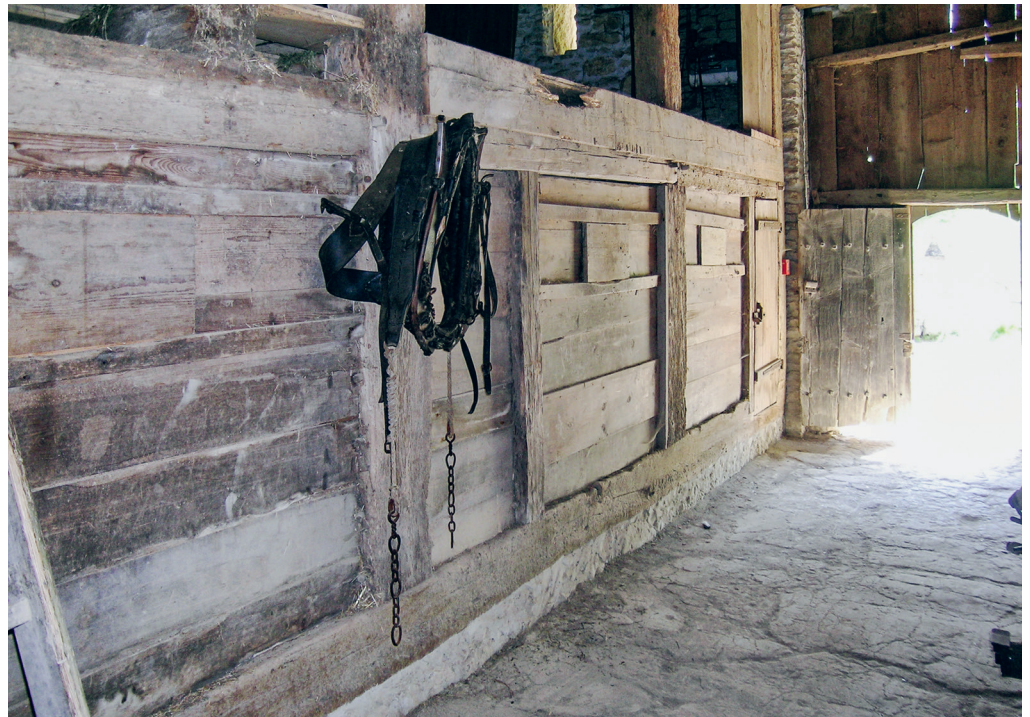
22 Wand zwischen Stall zum Tenn.  
Hinter dem aufgehängten Kummet  
ist eine schmale, zugesetzte Öffnung  
zu sehen, die zeitweise als zweiter  
Zugang zum Stall diente. Foto, 2011  
(FLM).

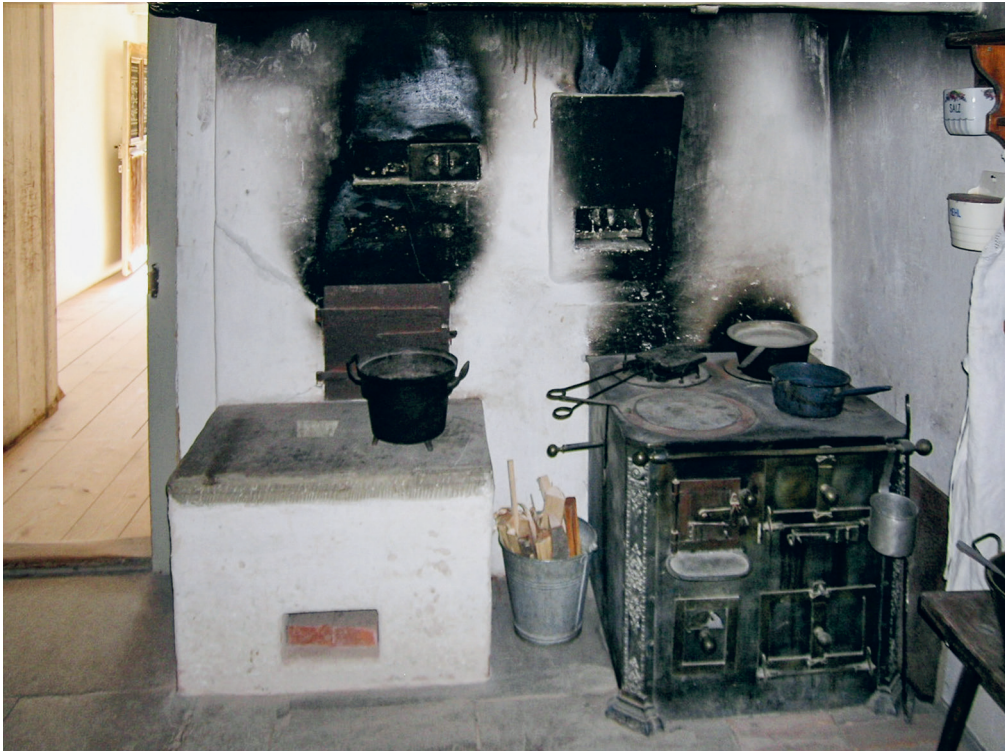
25 Als Einrichtung der Hauptgeschoss-Küche wurde ein Eisenherd aus Liestal BL ausgewählt. Foto, 2009 (FLM).
